高新区青岛高新城维实业有限公司“5·24” 一般物体打击事故调查报告

2021年5月24日9时许,位于青岛高新技术产业开发区(以下简称高新区)的青岛高新城维实业有限公司员工在清理清洗吸污车过程中发生一起物体打击事故,造成1人死亡,直接经济损失约230万元。事故发生后,青岛高新城维实业有限公司未按规定报告事故。

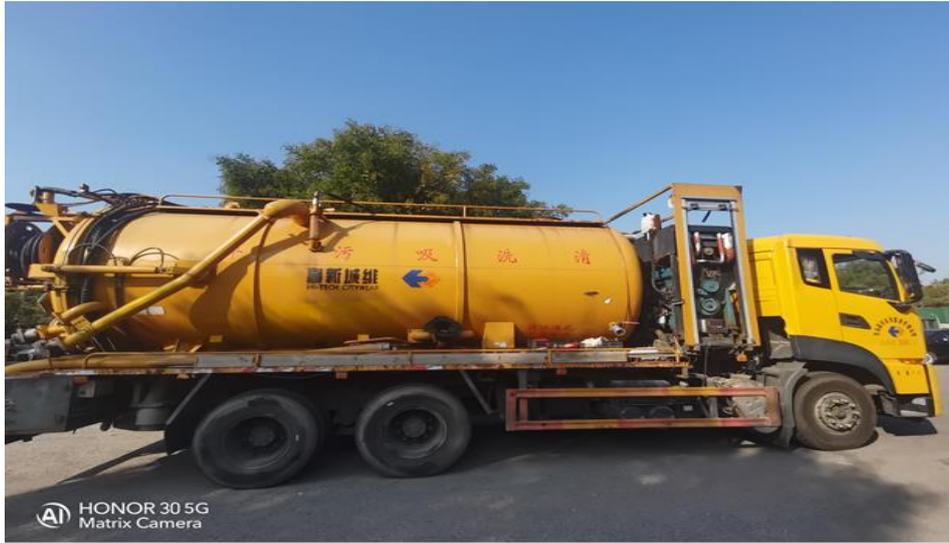
图1 清洗吸污车

车型代号/名称 CLM5250GQMD6/清洗吸污车（图 1），合格证编号 YF0060020177940，车辆识别代号 LGAX4D443M9014996，底盘合格证编号 YL74X1800994044，发动机号 82128537，车辆一致性证书编号 A0487285BZY5250GQWD600100，总质量 25000 kg，整备质量 17435 kg。车辆品牌为程力威牌，基本车辆制造商为东风商用车有限公司，最终制造阶段制造商为程力专用汽车股份有限公司（以下简称程力专用汽车公司）。

5. 事故发生后车辆改造情况。2021年6月12日，高新城维公司针对“5·24”事故内部调查情况，与程力专用汽车公司签订协议，将清洗吸污车返厂升级改造，主要包括将高压操作全套（高压出水/回水，油门加减等）由手动控制改为遥控控制，增加手持洗车枪等9项内容。2021年7月5日，高新城维公司对完成升级改造的车辆验收合格。2024年10月12日，事故调查组调查取证时，该清洗吸污车已不是事发时的原始状态。

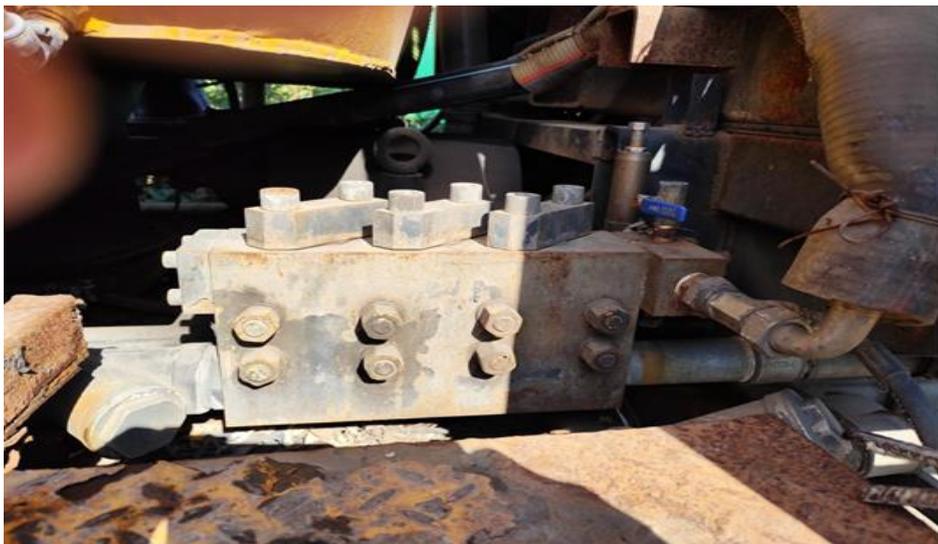
图2 柱塞式高压泵

1. 清洗吸污车清洗工作原理。主要采用柱塞式高压泵（图2），由车辆底盘发动机提供动力源，发动机动力输出至取力器，通过万向传动轴直连高压泵，柱塞不断往复运动，吸排液过程交替进行，高压液体不断从排液管道输出至高压管末端的清洗执行机构，其工作压力可达16Mpa，进行清洗疏通作业。

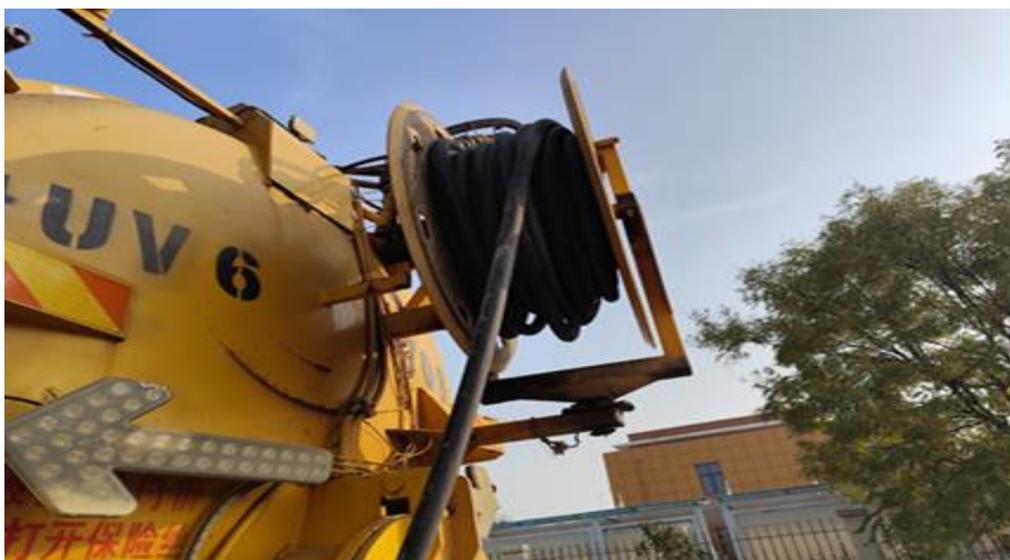
图3 高压疏通管卷管器

2. 清洗吸污车车载高压疏通管卷管器（图3）。清洗吸污车原车配备疏通管卷管器，携带高压疏通管，管长100m（原60m），管内径25mm，管承压21Mpa。

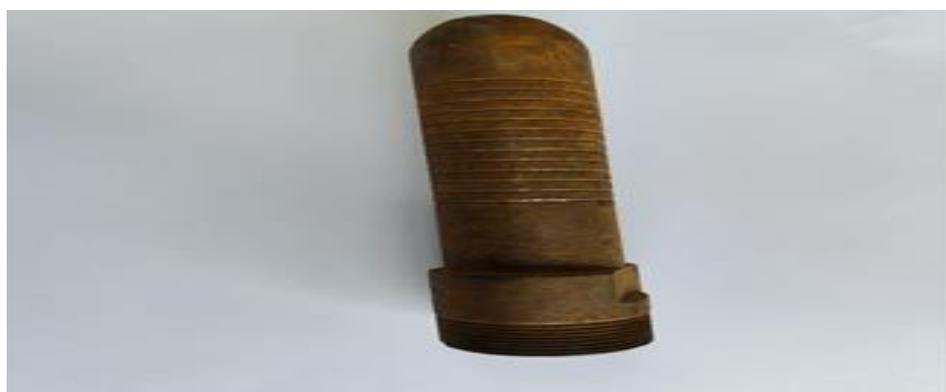
图4 射流喷头

3. 射流喷头（图4）。清洗吸污车原车配备射流喷头，与清洗疏通的高压橡胶软管配套使用，安装于软管前部出水端。射流喷头为钢制材料，重约0.5KG，喷头体长18cm，直径3.6cm，喷口0.5cm，使用时射流喷头压力6Mpa左右（表压显示5.5-6Mpa）。

清洗吸污车驾驶员兼操作员孙某铎违反应在怠速状态下缓慢开启三通阀，使水管压力由低向高逐步加压的操作程序，且在启动压力后即离开操作台，未及时发现韩某俊在持握高压软管冲洗车辆作业中出现失控的异常情况并采取措施，韩某俊胸腹受到高压软管前端钢制射流喷头打击受伤，经抢救无效死亡。

2. 安全教育培训不到位，清洗吸污车进场后，仅组织了一次由厂方送车驾驶员对孙某铎等人进行的现场实操培训，且辅助工韩某俊、徐某波等人员未参加，导致韩某俊等岗位人员未能了解掌握禁止将射流喷头置于地面以上或手持从事任何加压冲洗的操作要求。

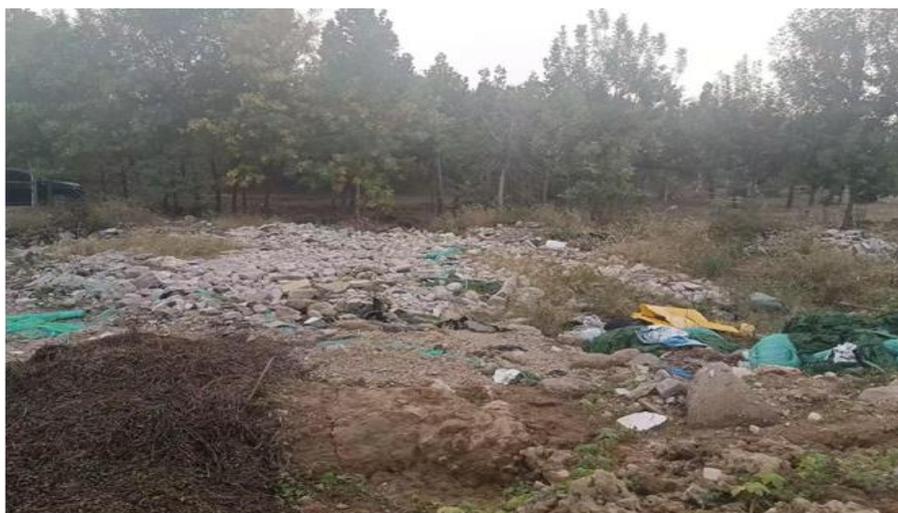
图5 事故现场

事故现场（图5）位于高新区华东路与锦荣路交叉口处附近，当日天气晴朗，能见度良好。进入作业场地的道路为沙土路面且崎岖不平，场地内堆放较多建筑垃圾，地面呈现多处坑洼不平整，局部出现地坑，周围树林较为茂密，呈现多年荒芜状态。
